# Erfolgreich renaturiert

Mit der Renaturierung des Riethofbachs und der Seeufersanierung im Pfäffiker Ried SZ konnte der Fischbestand und die Artenvielfalt im Gewässer stark erhöht werden.

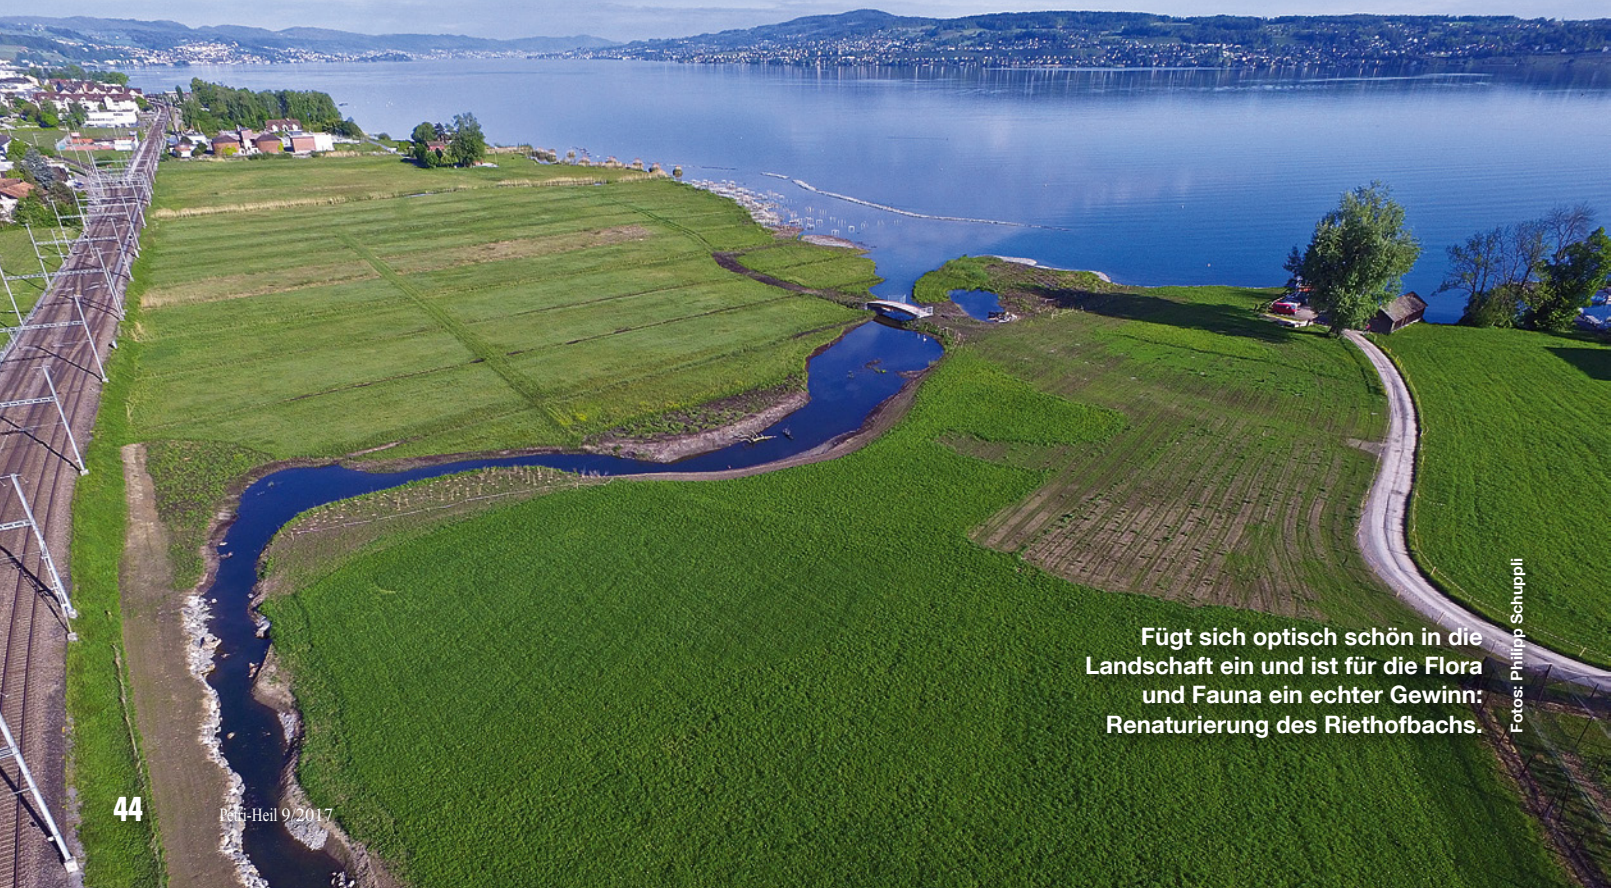
Fügt sich optisch schön in die Landschaft ein und ist für die Flora und Fauna ein echter Gewinn: Renaturierung des Riethofbachs.

Nachdem die Bagger Bachbett und Uferbereiche natürlich ausgeformt hatten, folgte der Einbau von Faschinen. Diese Methode der Böschungssicherung hat im Wasserbau eine lange Tradition. Beim Riethofbach ging man neue Wege und kombinierte die normalerweise zum Einsatz

kommenden Astbündel aus Weide mit Spezial-Faschinen aus Holzwohle. Diese bestehen aus einem verdichteten Holzwohle-Kern, der von einem dünnen Baumwollstoff ummantelt ist. Die Herstellung der sogenannten «Q-Faschine» erfolgt aus zertifiziertem Schweizer-Holz in Wattwil. Für eine schnelle Begrünung bestückt man die Holzwohle-Faschinen zusätzlich mit Weiden-Stecklingen. Nach und nach verrottet die Holzwohle samt Baumwollhülle und die Durchwurzelung der Uferpflanzen übernimmt die nachhaltige Böschungssicherung.
